# RIESGOS ESTÉTICOS

## El problema

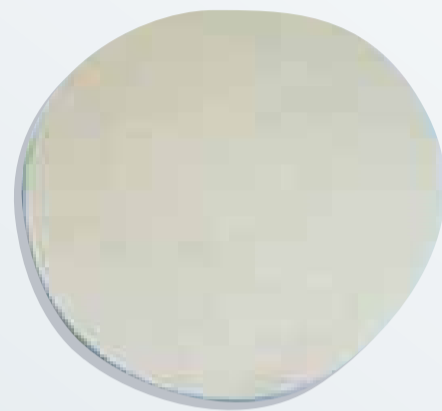
◀ Implante normal

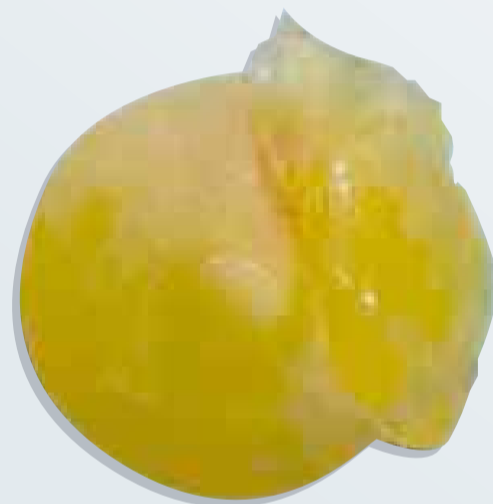
◀ Implante roto

La rotura de un implante puede ser intracapsular o extracapsular, lo cual producirá una liberación menor o mayor del contenido. Las extracapsulares tienen alto potencial de captación linfática de la silicona pudiendo derivar en granulomas y/o adenopatías axiliares o en el área torácico-mamaria. Según especialistas, 75% de las rupturas son intracapsulares y 25% extracapsulares

Los implantes fueron fabricados con un gel de silicona no autorizado. Por eso recomiendan a las portadoras una mamografía, una tomografía axial computarizada o la resonancia magnética. para descartar que se hayan roto

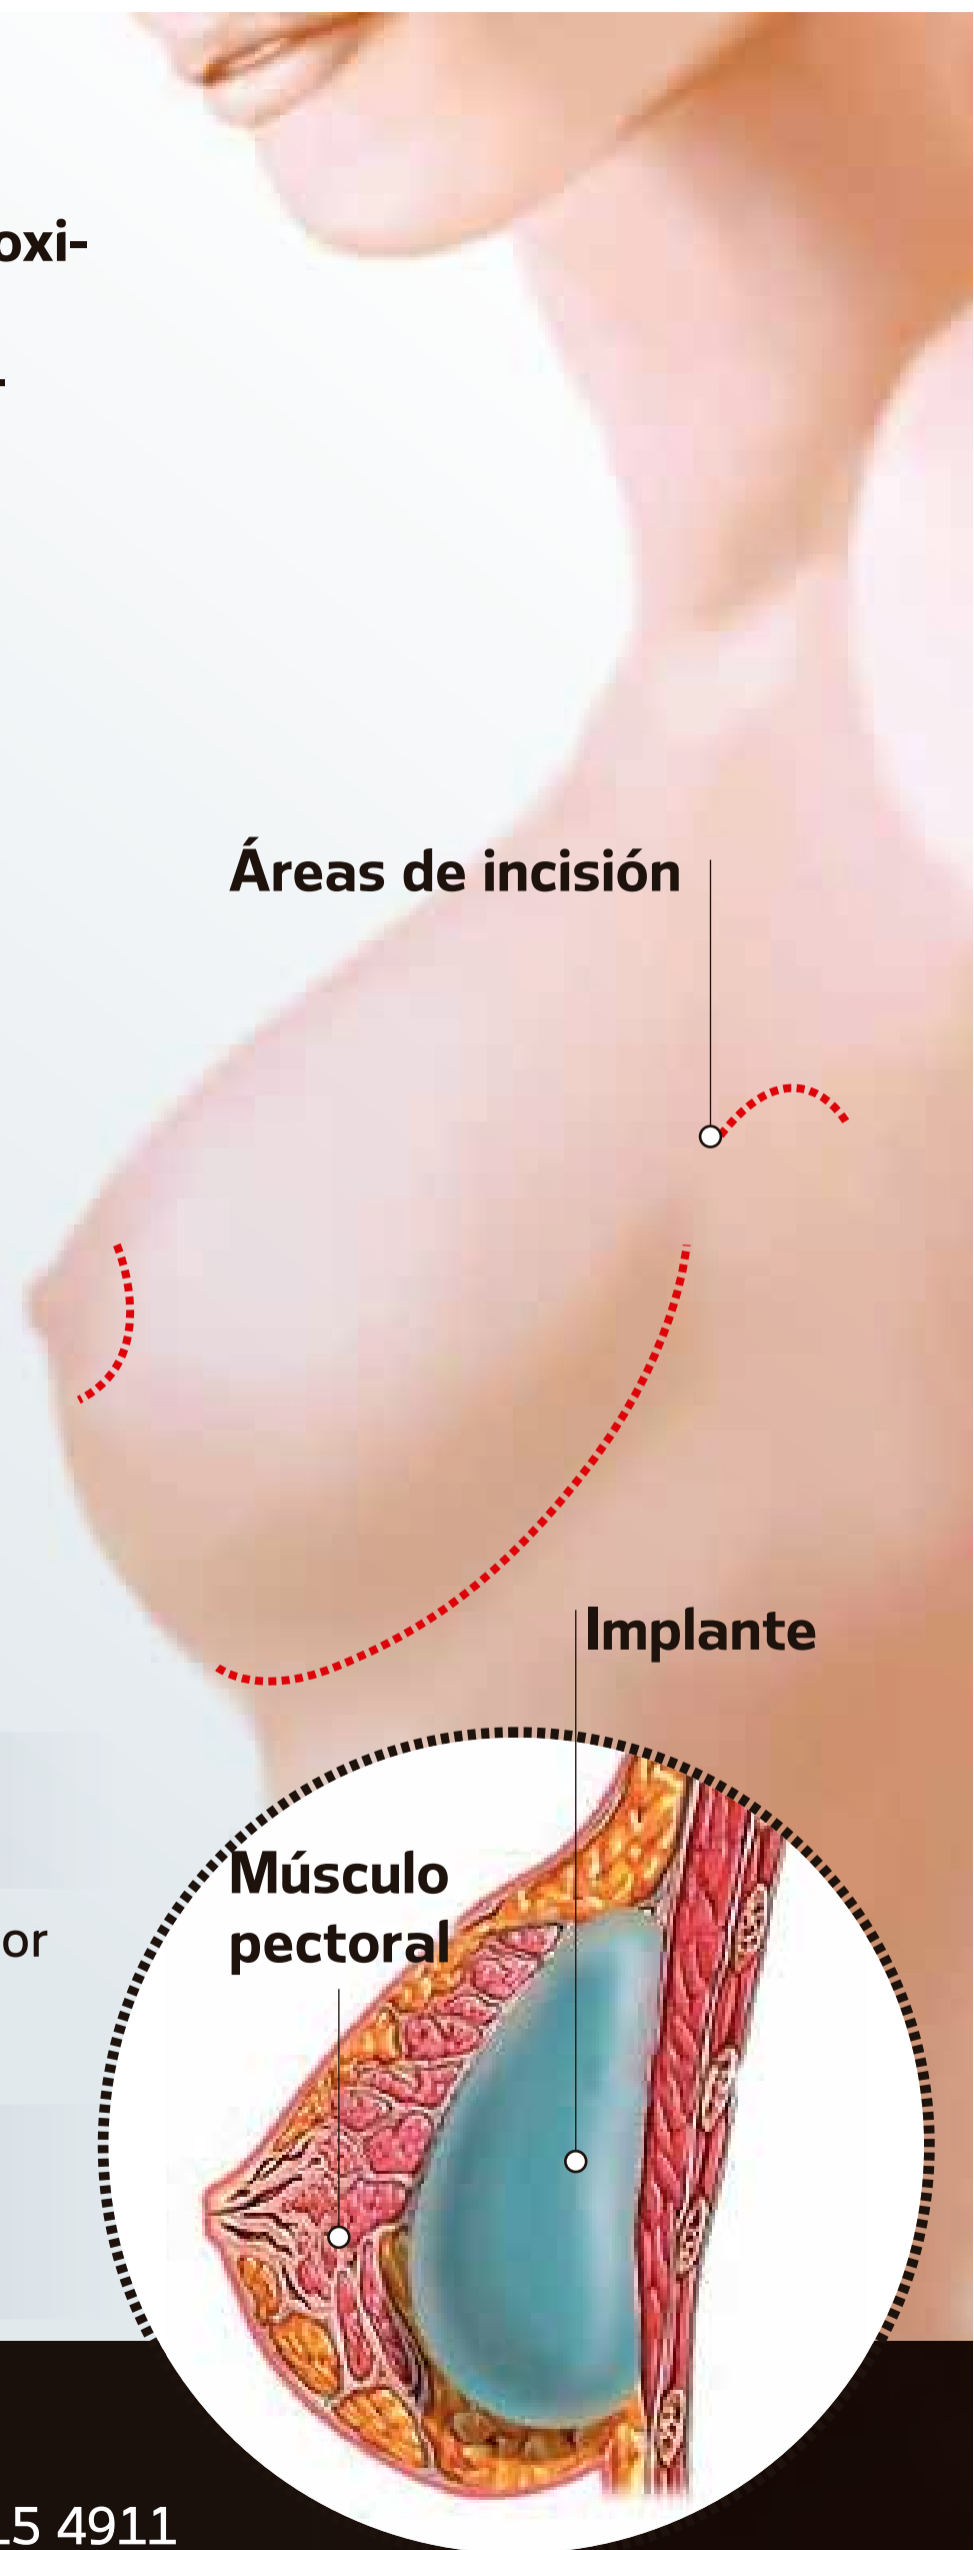
## Así se coloca

- 1 El paciente se anestesia de manera local
- 2 Se realiza una incisión por la que se introduce el implante
- 3 La prótesis se coloca detrás del músculo pectoral
